宁德一号井水位突跳现象分析^①

黎己余, 郑辰禾, 林稚颖, 杨鼎鸿, 程庆斌, 邓 聪
(福建省地震局, 福建 福州 350003)

ANALYSIS ON NINGDE NO. 1WELL QUICK CHANGES OF GROUNDWATER LEVEL

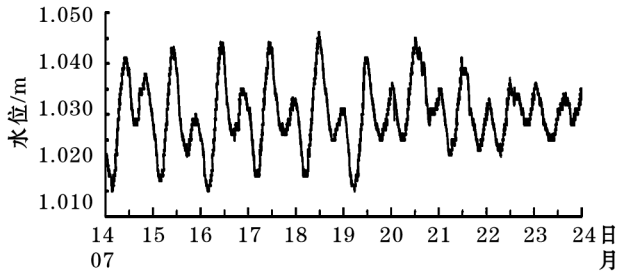
宁德一号井水位数据日动态正常,固体潮清晰(图 3)。在 2019 年 7 月 25 日至 8 月 12 日

图 3 宁德一号井水位正常曲线图

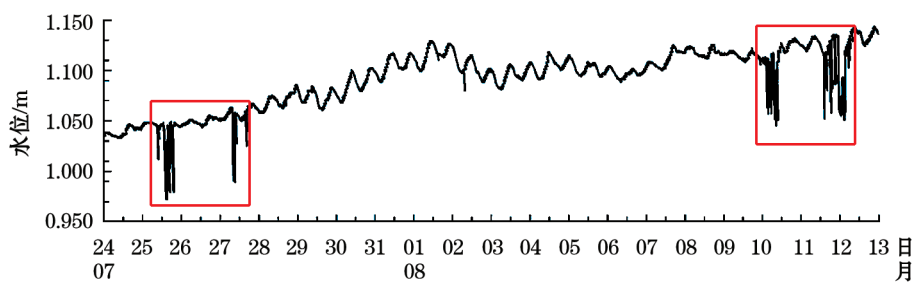
水位数据多次出现突跳现象,且在突跳后自行恢复正常状态。数据突跳主要表现为水位急剧上升、回落,在短时间内多次出现这种反复“上升-下落”的现象;经统计数据变化最大幅度为

0.078 m,最大时长 163 min(表 1),曲线形态如图 4 所示。

图4 宁德一号井水位异常时段数据(图中红色框指水位数据异常时段)

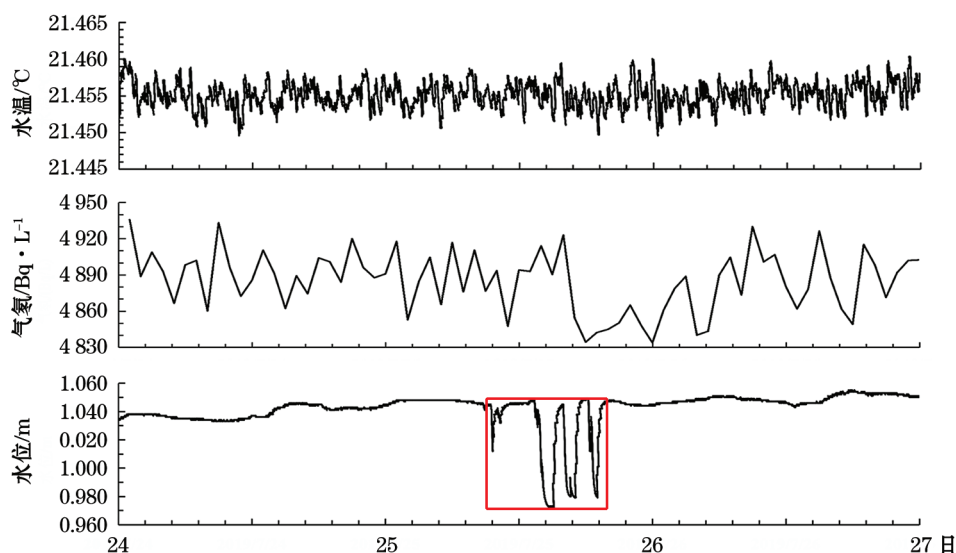
宁德一号井水位数据出现异常时,工作人员将同台其他测项数据进行对比分析。同井水温、气氦测值未见异常(图 5);气压、降雨量等辅助

图5 2019年7月24~27日气氡-水温-水位对比曲线(图中红色框指水位数据异常时段)

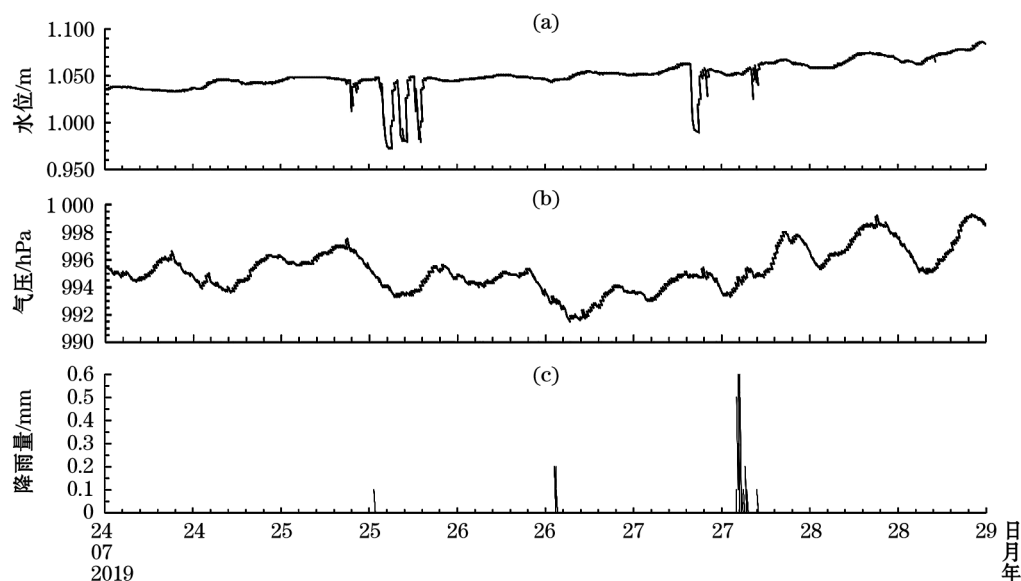
测项与水位对比分析也未见异常(图 6);与一号井相距 30 m 二号井水位(2017 年 11 月至今水位试运行)对比分析,常态下,两者水位曲线动态变化具有较好的一致性;但这次一号井水位异常,二号井水位观测曲线无异常现象。通过两者同时段观测曲线对比分析,一号井水位无突跳时段,两者曲线变化形态及趋势仍具有一致性(图 7);每日定时监测的恒流泵总流量均在允许范围内(299 ~ 301) ml/min,并未发现流量异常。

图 6 水位(a)气压(b)降雨量(c)对比图

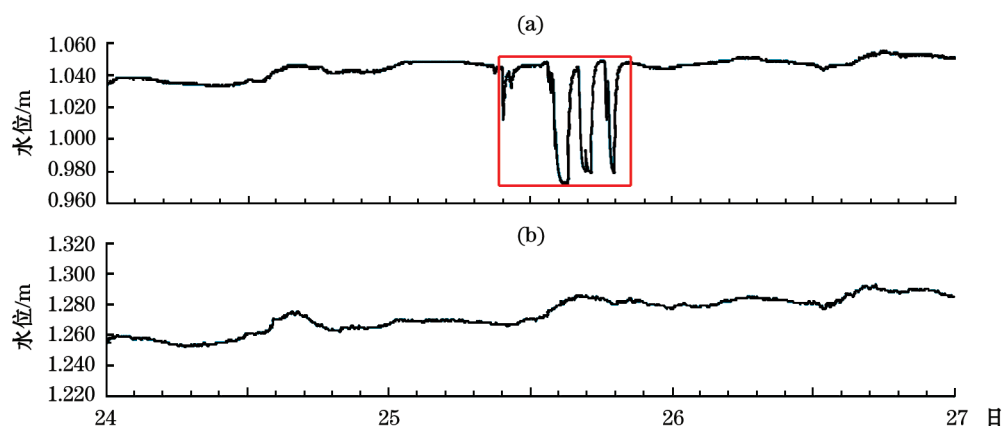
图 7 2019 年 7 月 24 ~ 27 日一号井(a)与二号井(b)水位对比图(图中红色框指水位数据异常时段)

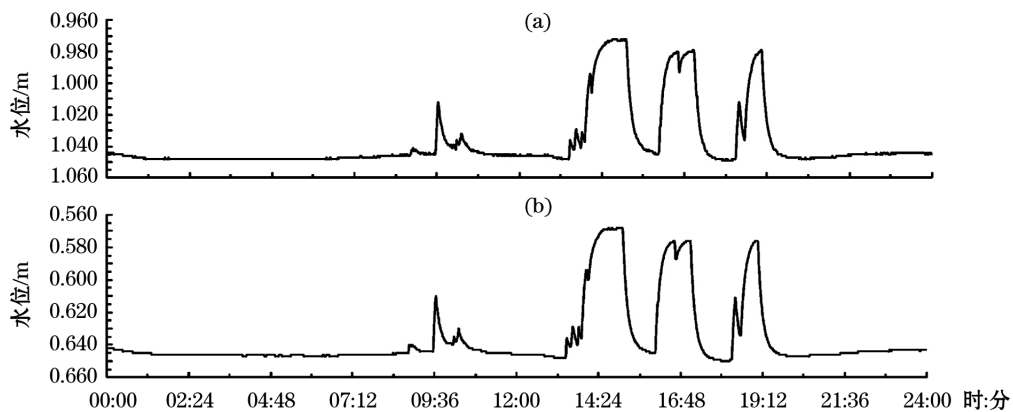
排查,均能正常工作;③ 利用测钟进行水位 2 次水位现场校测,校测结果均符合学科要求,仪器可继续观测,说明该水位仪在此观测系统中能正常记录水位的动态变化(表 2);④ 利用同井 LN-3 水位仪观测数据进行对比分析,时序图显示 LN-3 仪与 LN-3A 仪能同步记录到水位突跳现象,因此更明确水位仪能真实反映并记录水位变化情况(图 8)。

图 8 2019 年 7 月 25 日 LN-3A 水位仪(a)数据与 LN-3 水位仪(b)数据对比

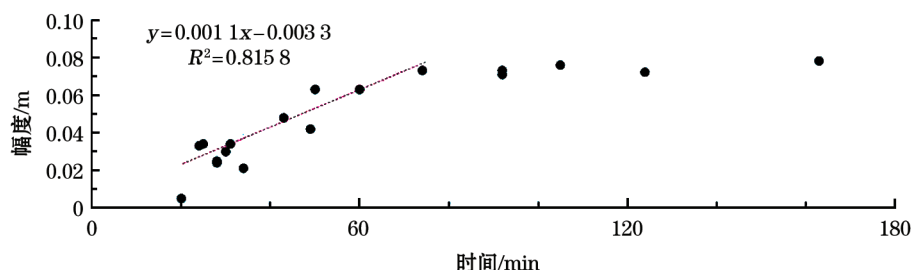
通过对数据突跳时长和变幅两者间统计分析,数据异常时段变化特征:(1) 单次数据突跳范围在 80 min 以内,水位测值变化幅度与数据异常时长具有明显的线性关系,数据出现异常相邻两次的时间间隔较小,连续性出现次数多,从而导致流量忽大忽小,水位变化表现为“上升-下降”模式;(2) 异常时间大于 80 min,水位变化幅度相对稳定,变化幅度 0.075 m,数据

变化表现为“上升-平台-下降”模式。当恒流泵停止工作时,水位数据急速上升到新的水头位置,并处于动态平衡状态,启动恒流泵后,水位数据又下降到原有的动态平衡状态,其中新水头位置与恒流泵流量大小有关(图9)。

图9 故障时长与水位变化幅度关系图

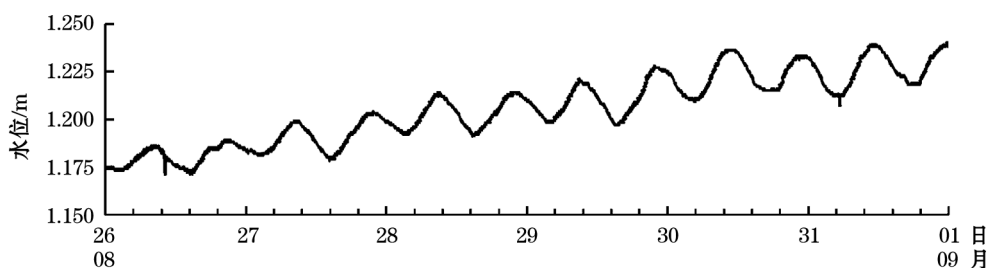
图 10 2019 年更换更流泵后水位数据

在认定水位异常是受恒流泵异常影响,故障原因可能是恒流泵长期使用导致管路受水垢,微生物等杂质堵塞引起流量变小,甚至流量不通顺导致恒流泵死机不能正常工作。对管路、轴承等零配件进行清洗调整,将流量调整至正常水平后,水位数据暂未出现突跳现象。2019年8月10~12日,水位又出现了该现象,与恒流泵厂家联系后,认为是恒流泵元件老化,恒流功能不稳,建议返厂修复。小恒流泵返厂维修期间,采用备用恒流泵,观测系统运行正常,观测数据连续可靠(图10)。
