宁德一号井水位突跳现象分析^①

黎己余, 郑辰禾, 林稚颖, 杨鼎鸿, 程庆斌, 邓 聪
(福建省地震局, 福建 福州 350003)

ANALYSIS ON NINGDE NO. 1WELL QUICK CHANGES OF GROUNDWATER LEVEL

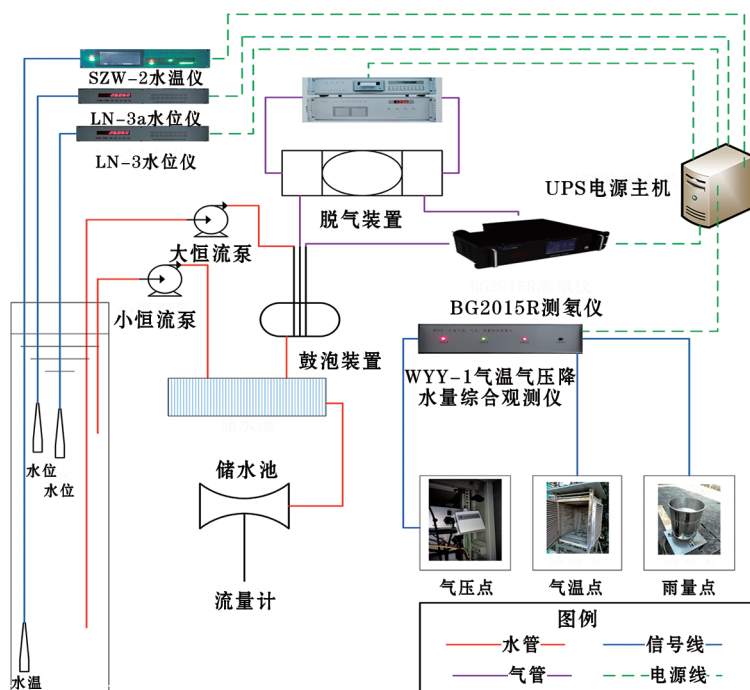
图 2 宁德一号井设备连接示意图

2004 年 2 月数字化观测至今,宁德一号井观测仪器经过“十·五”项目改进,观测模式未改变,为单井综合观测,现有前兆观测仪器包括,LN-3A 水位仪、SZW-2 水温仪、SD-3A 测氦仪、BG2015R 测氦仪(正式运行);需要说明的是,LN-3 水位仪作为备用仪器,不向国家台网报送数据,但处于运行状态,如有需要可实时从仪器中提取相关数据。宁德一号井观测系统及仪器连接方式见图 2。

(1) 井口装置:宁德一号井井口装置由恒流泵(大、小 2 个恒流泵)和自主研发的程控定量“脱气-集气”装置两部分组成。大恒流泵流量控制在 200 ml/min,主要用于采集深层水进行鼓泡脱气,小恒流泵流量控制在 100 ml/min,主要用于循环表层井水,确保井水处于较为新鲜状态^[1]。大恒流泵抽送的井水经过“脱气-集气”装置“鼓泡-脱气-集气”环节,将溶解在水中的气(待测气)稀释出并输送往测氦仪闪烁室内进行观测。
